INDAGINI AMBIENTALI PRESSO L'AREA
EX ZERO WATT DI VIA BUSA - ALZANO LOMBARDO (BG)

REPORT INDAGINI AMBIENTALI
AUTUNNO 2019

R01

163-003R02E01

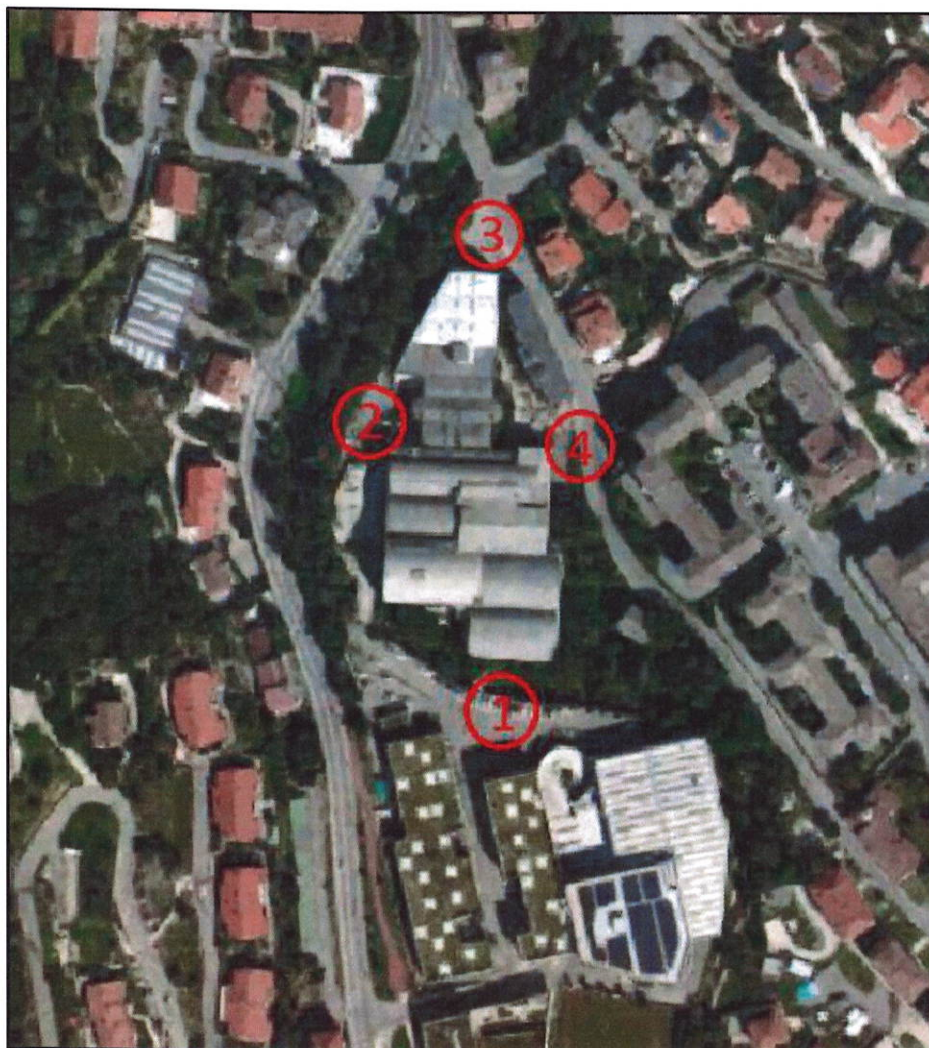
Si riporta una veduta aerea dell'area con evidenziate le posizioni in cui sono state ubicate le sonde di prelievo.

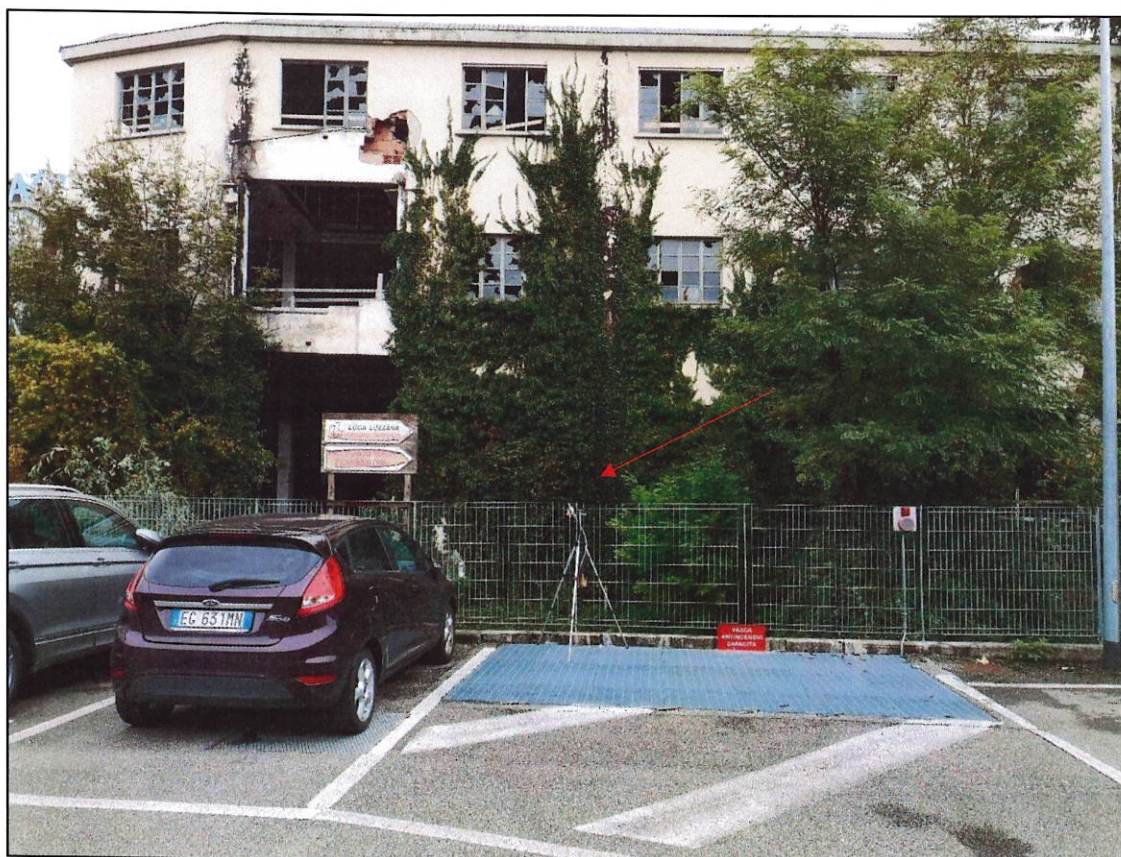
Postazione 1 – Lato Sud

La sonda è stata posizionata all'esterno dell'area Ex Zerowatt presso il parcheggio a servizio della zona artigianale e commerciale adiacente.

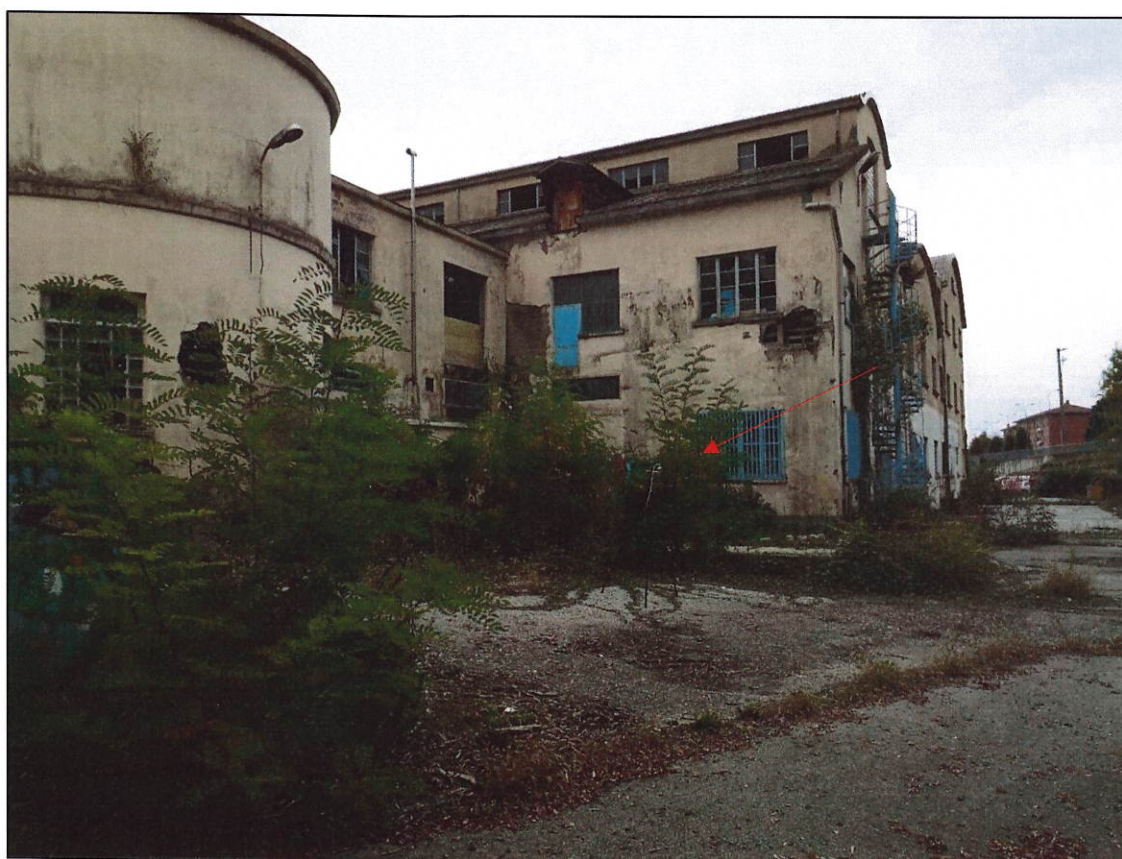
Postazione 2 – Lato Ovest

La sonda è stata posizionata all'interno dell'area Ex Zerowatt.

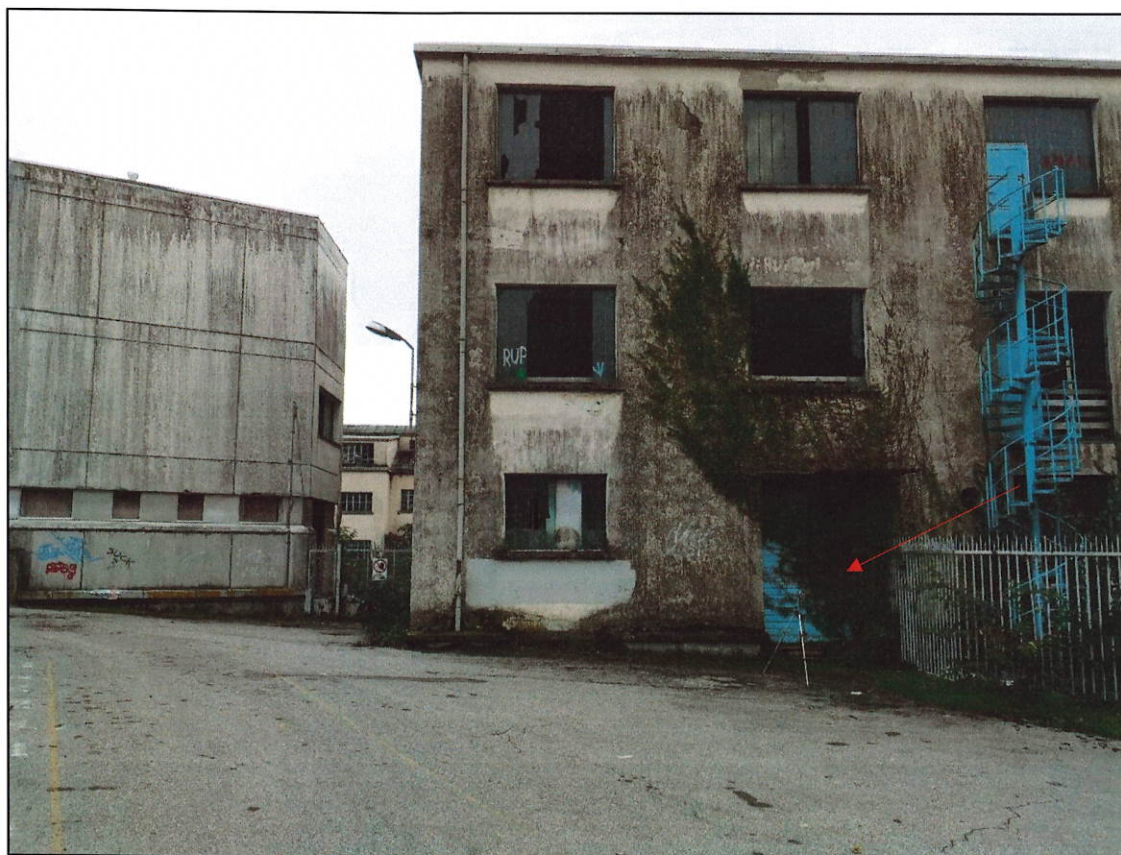
Postazione 3 – Lato Nord

La sonda è stata posizionata all'esterno dell'area Ex Zerowatt presso la fermata ATB.

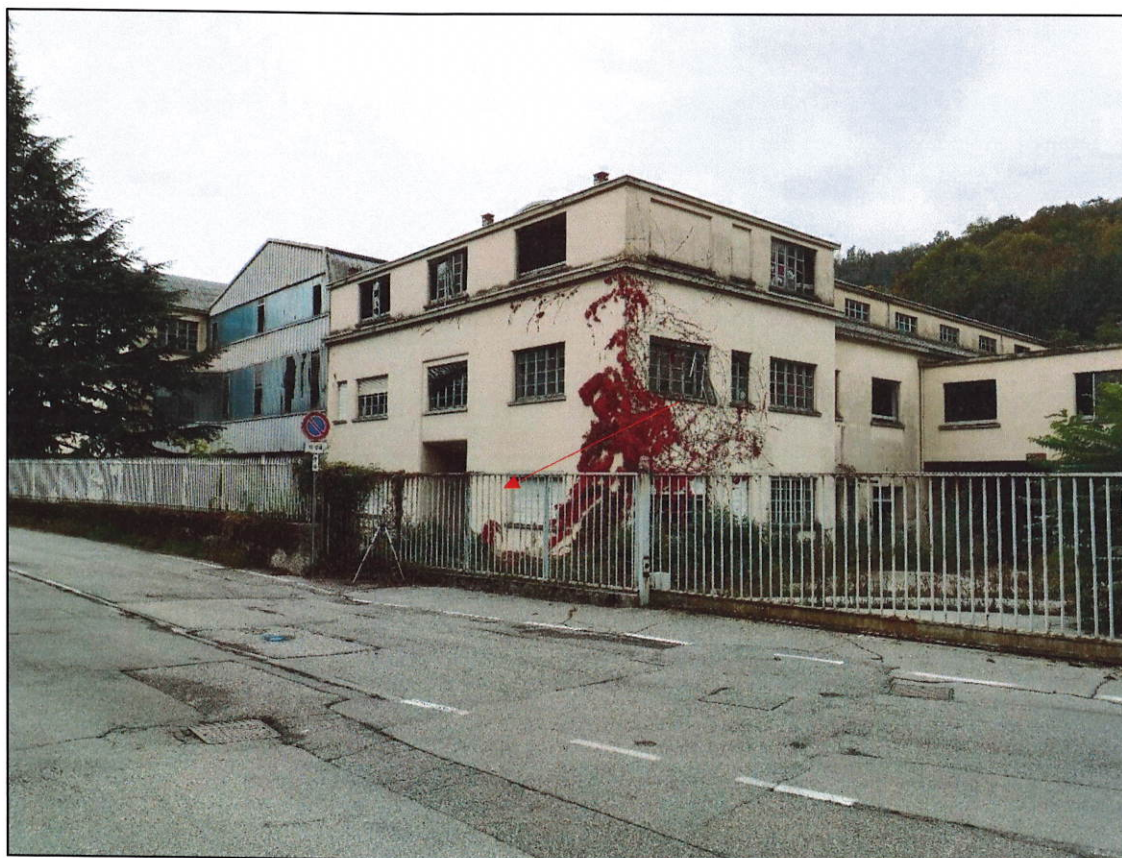
Postazione 4 – Lato Est

La sonda è stata posizionata all'esterno dell'area Ex Zerowatt presso il vecchio ingresso aziendale.
